Mit systematischem Schadensmanagement zu Hightech-Produkten

Hightech Fahrradlenker

Hightech Karosseriebau

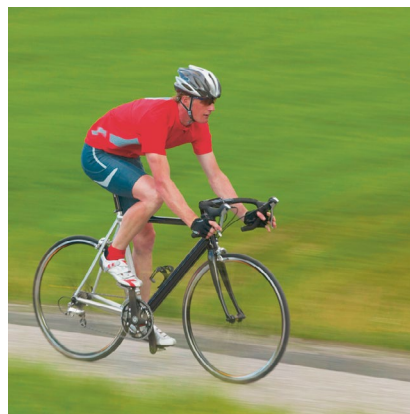
grossflächiger Korrosionsangriff im Bogenbereich. Es sind Risse erkennbar, die an einigen Stellen bis zur Rohrinneenseite gewachsen sind. Der Lenker besteht aus der hochfesten Aluminiumlegierung AA 7075, ein Werkstoff, der sich im Flugzeugbau ausserordentlich bewährt. Das originale Korklenkerband ist ein porös geschäumtes Polymer mit eingelagerten Korkpartikeln. Trotz der hohen Porosität sind diese Bänder nicht bis zur Gegenseite (Aluminium) durchgängig. Solche Bänder saugen Wasser und Schweiß auf, ohne zu verrotten und - sie bleiben

immer „griffig“. Lenker und Korklenkerband sind an sich unproblematisch. Aber im Verbund mit Handschweiß, einer komplex zusammengesetzten Flüssigkeit, und der zyklischen Belastung mit unregelmässiger Periodizität und Amplitude, kam es zur beschriebenen Bauteileschädigung.

chanismus (Muldenkorrosion und mikrogalvanische Korrosion sowie Spannungsriss- oder Schwingungsrisskorrosion entlang der Korngrenzen), der sich aus dem Zusammenwirken von Werkstoff, mechanischer Belastung und chemischer Beanspruchung durch den Handschweiß ergab.

Diese Untersuchung legt die Basis für eine systematische Verbesserung des Hightech-Produktes „Fahrradlenker“ und für gezielte Wartungsarbeiten an den bestehenden Produkten. Dieser Unterhaltsaufwand hat sich bestimmt gelohnt und einen schweren Unfall verhindert.

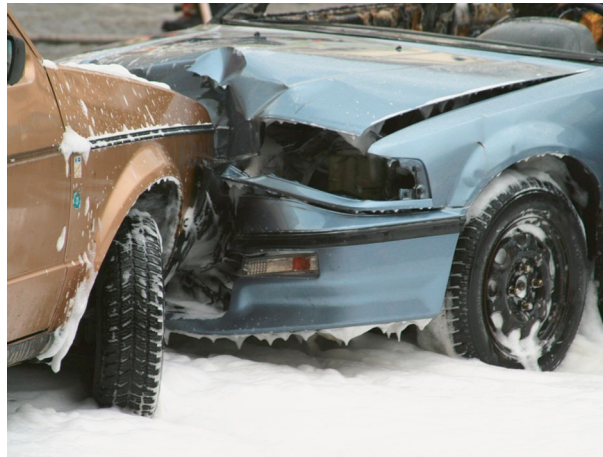
Es ist jedoch seit Jahrzehnten bekannt, dass hochfesten Stählen und stark kaltverfestigten Stählen eine unsichtbare Gefahr droht: die „Wasserstoff induzierte Spannungsrisskorrosion“ [1]. Durch diese Art der Korrosion können sich in solchen Hightech-Stählen plötzlich und ohne Vorwarnung Risse bilden, die zum Versagen des Bauteils führen. Wie aber kommt der Wasserstoff in den Stahl? „Metallurgischer“ Wasserstoff ist bereits bei der Herstellung des Werkstoffes in das Material gelangt, im schmelzflüssigen

Zustand. „Erworbener“ Wasserstoff dringt erst später in den Werkstoff ein, z.B. während elektrochemischer Beschichtungsprozesse, bei denen Wasserstoff auf der Oberfläche des Bauteils entsteht. Es genügen aber auch schon geringe Korrosionsvorgänge auf der Stahloberfläche, um für ein zur Schädigung ausreichendes Wasserstoffangebot zu sorgen. Ist das für's Auto gefährlich?
